UHC-MOS 終段無帰還パワーアンプ

金田式 DC パワーアンプに挑戦

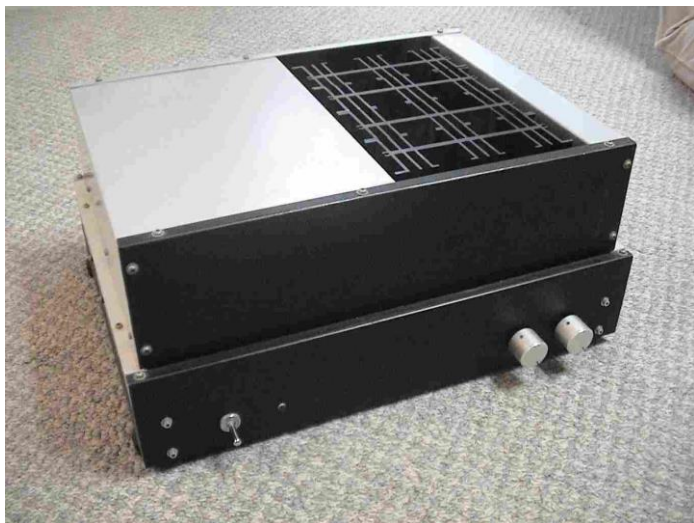
UHC-MOS パワーアンプの中身

さきほどの紹介写真では上半身裸でしたが、ちゃんとコスチュームをつけるようになります。全身アルミニウムのダークなタイトジャケットです。(何の説明?)素人手作業ですが、あの頃はヒマと根気だけはあつ

たよなあ。。。これだけガバっとヒートシンクのトップをオープンにすると、まるで煙突のように熱気が上に逃げますので、冷却効果は抜群です。下記にシャーシ裏をお見せしますが裏蓋も省略しちゃってます。

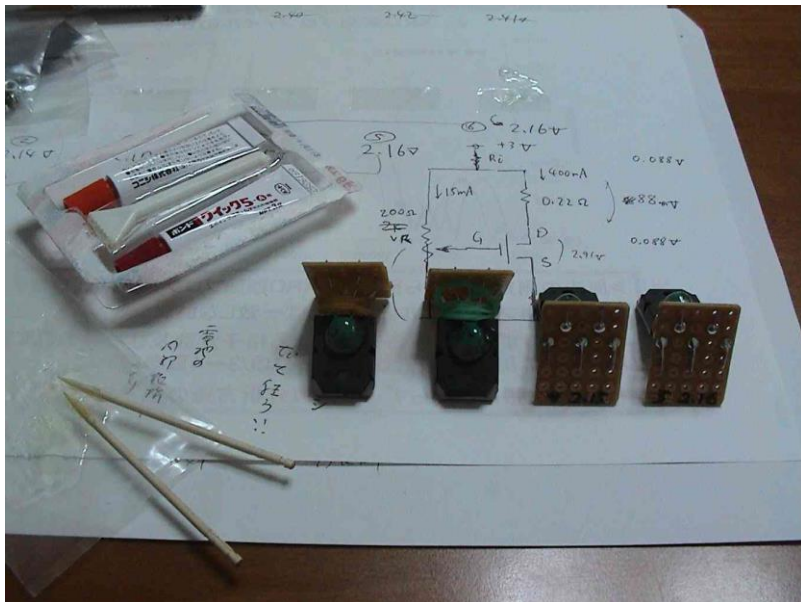
主役の超大電流型 MOS トランジスタ(2SK2554)達に、温度補償用のサーミスタを接着しているところです。この UHC-MOS は 75 アンペアまでの超大電流を制御する能力をもち、直線性にも優れています。しかし、その反面、わずかなバイアス電圧の差や、ノイズの影響を受けて過敏に反応してしまい、暴走のうえあっというまに破壊に至るとの話。心してかからねばなるまいの～

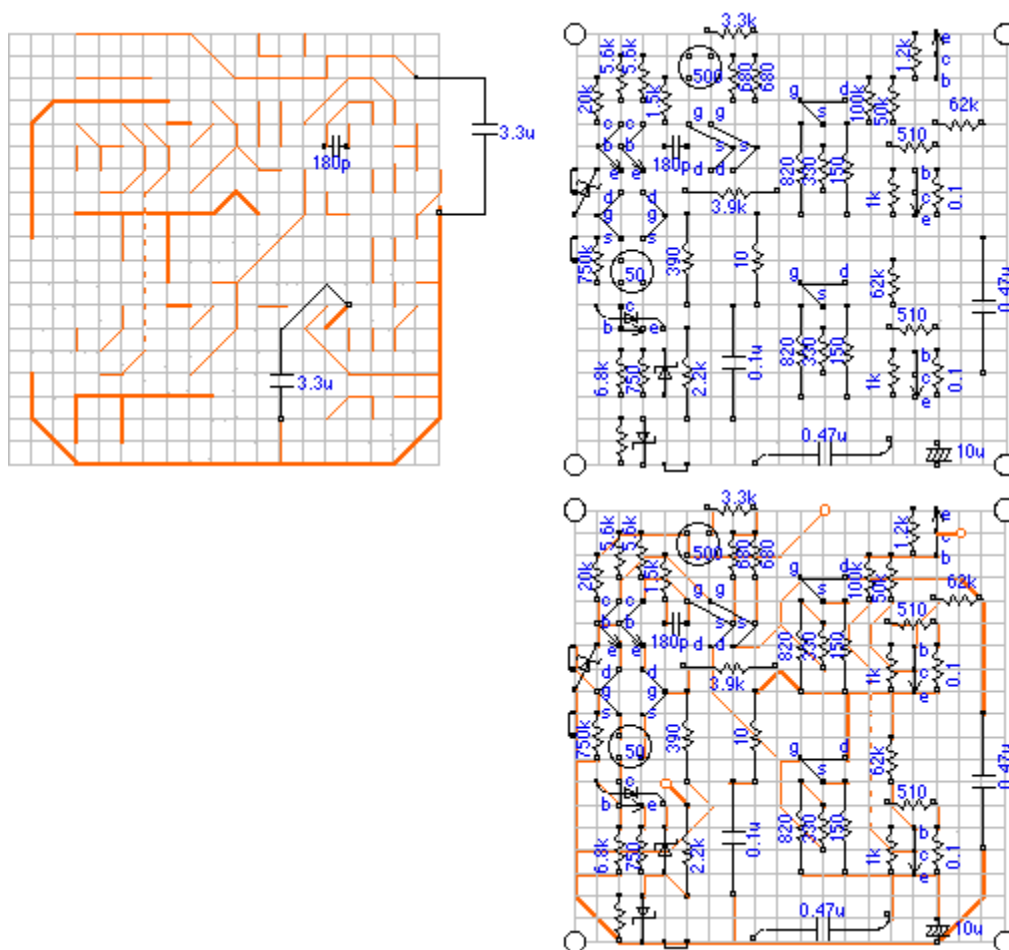
アップルワークスでこしらえた4mmピッチのプリント板レイアウト。表/裏および表からの透視図。レイアウトの時点で配線図と見比べて接続に間違いがないかどうかチェックできますので便利です。実際に配線する時も、ミスが減ります。

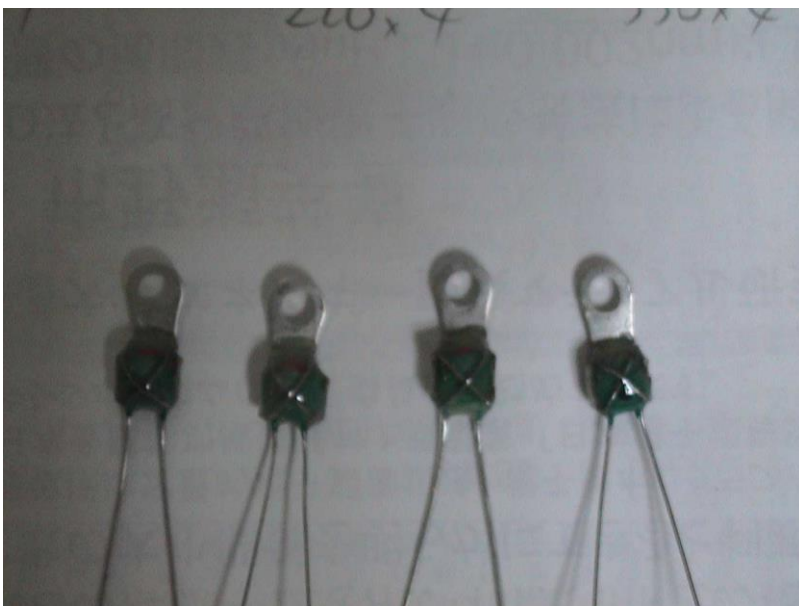
温度補償／熱暴走防止のために、サーミスターの固定方法を見直しました。ケーブル端処理用の圧着端子を活用しています。圧着端子のケーブルを保持するパイプ状の部分をニッパで切り開き、受け皿のようにします。ここにコロコロと丸いサーミスタ(200D5A)を乗せ、抵抗のリード線の切れ端をつかって抱え込むように固定し、上から丸ごとエポキシ樹脂でくみました。これで、パワートランジスタの取り付けネジと一緒に共締めすることができ、経年変化などで脱落する心配はないでしょう。

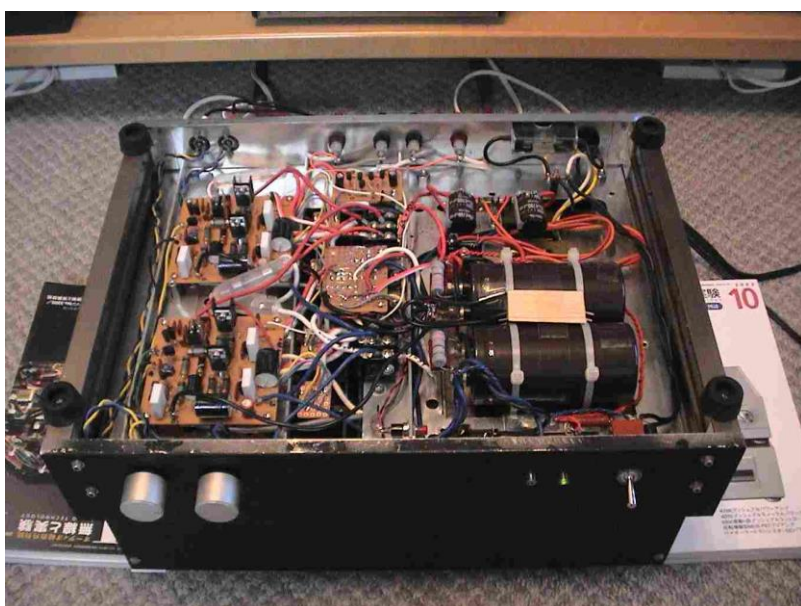
できあがったアンプ本体をひっくり返し、最終調整と、エージングをかねたヒアリングを行っている様子です。調整作業は以下のように進めました。前回終段トランジスタ2SK2554を飛ばしてしまった右チャンネルの基板上的他のトランジスタはとりあえず無事なようですが、念のため2SK2586を接続する前に電圧増幅段のみで機能確認することにしました。手順は以下のとおりです。

- 1) 2SK2586のドレイン配線を2つとも外しておく。
- 2) ダミーロードをスピーカー出力端子に接続。
- 3) +/-37Vのラインには、1Aのヒューズを挿入し、+側には0.22Ω-3Wなど低抵抗を入れておく。(後でアイドル電流をモニタするためです)

4) 電源を投入し、スピーカー出力端子の電位をチェック。前段の差動増幅用素子の選別とペアリングが良好なら、この時点でゼロ点からのずれはそれほど大きくないはず(例えば $\pm 100\text{mV}$ 近辺など)です。これを、差動バランス用の 50Ω VR を動かしてゼロに合わせてみます。VR の回転方向に応じて、 $+/-$ にスムーズに振れればほぼまちがいがなく増幅回路は動作しています。VR に何も手を触れないのにフラフラするとか、測るたびに値が違うとかする場合は、回路が発振しているか、配線不良か、などの疑いがあります。

5) 次に、二つの 2SK2586 のゲート~ソース間電圧を交互に測ってみます。基板の上ですと、 150Ω のスケルトン抵抗 2 個の両端電圧を見れば判ります。基板外で見える場合は、プラス側回路については 2SK2586 のゲートとスピーカー出力端子のホット側、マイナス側回路についてはゲートと-37V ラインの電圧に相当します。2SK2586 の選別をするため、事前に V_{gs} を測定しておきましたが、約 2.2 ボルトでした。上記2つの電圧が大体この近辺まで到達するかどうか、アイドル電流調整用の 500Ω VR を右に回して調べてみます。小生の場合、右一杯でおおむねこの値に近付きました。実使用状態ではパワートランジスタに電流が流れると同時に発熱しますので、実際に必要なゲート・ソース間電圧は個別測定時の V_{gs} より小さくなります。確認後、 500Ω VR は左に回し切って電圧最小にしておきます。さもないと、2SK2586 の接続後にまたまたトランジスタを焼いてしまうかもしれませんので、ここは肝心です。

6) 2SK2586 のドレイン配線を元に戻し、スピーカー端子へゼロ点検出線を接続し、過電流検出信号(2SA1400 のコレクタ)も配線します。

7) またまた緊張の一瞬ですが、ダミーロードが接続してあることを念のため確認し、電源投入！素早くスピーカー出力端子電圧をあたり、これをゼロに合わせる。

8) アイドリング電流を少しずつ増やす。小生は今回、安全を見込んで 300mA (0.22Ω の両端電圧 66mV) に設定しました。最初はヒートシンクおよびサーミスタが熱平衡に達するまで少し時間がかかりますので、30 分ほどかけて慎重にテストをにらみながらゼロ点およびアイドル電流を交互にチェックしつつ合わせ込みます。

9) ここまで順調に行ったら、一度電源を落とし、右チャンネルの電源関係の配線を一度全部外します。前回はこれを横着したため、左 CH の調整の最中に右チャンネルを飛ばしてしまったのでした。。。

左チャンネルについても、1)から 8)までと同様の作業をくり返します。ドレイン配線を外してゲート電圧を確認する作業は、配線に自信があれば省略しても構わないでしょう。小生もそうしました。

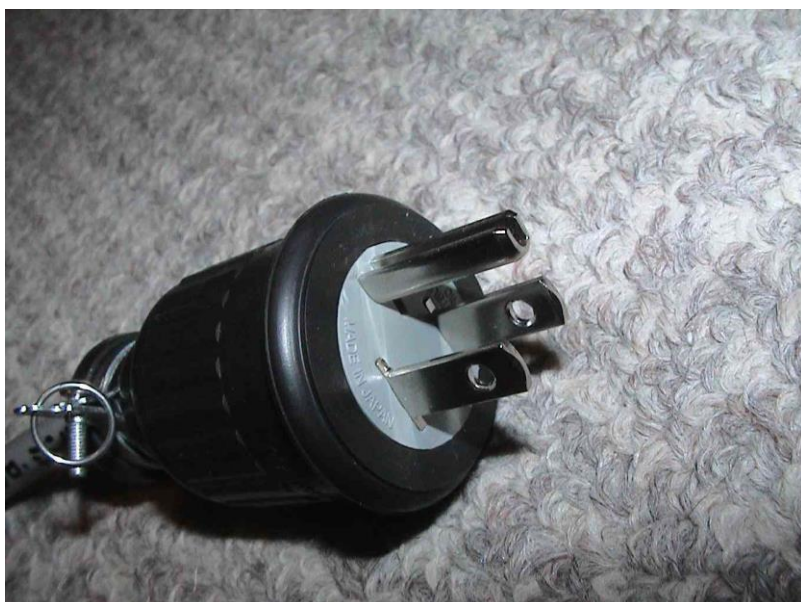
上の写真は、パワーアンプの電源ケーブル先端を、3P タイプのプラグに交換した様子です。同じホームセンタで見つけたゴム製のいかついプラグです。3P プラグ・レセプタクルに変更した理由は、少しでも機械的な強度が増えそうだし、プラグがコンセントから抜けそうになるような事態も未然に防げそうだ、との感覚からです。オ〇〇デ電気等で売っているオーディオ専用プラグよりも、ずっとお安い価格で、最近すっかりケチケチモードが板に付いてしまったとおるさんには好都合です。気に入った点は、太い芯線をネジ止

めする端子の構造。芯線がはみ出さずにネジをひと回りさせられるので、接触抵抗が低くなりそうなこと。ホームセンタに座り込んで、念入りにチェックしていたら、時間があっという間にたってしまった。ちなみに、本プラグを適用したのは、低音担当の UHC-MOS-FET パワーアンプです。1年ほど前に、電源ケーブルは4芯キャプタイヤコードに交換してあったのですが、考えてみると大元の電源タップが貧弱では効果が発揮できなかったはずですね……それでも、交換当時、音質の重心がずしと下がった感じがしたものです。今回、壁コンから電源タップまでを新調したので、改善度は大きく違うはずですよ。

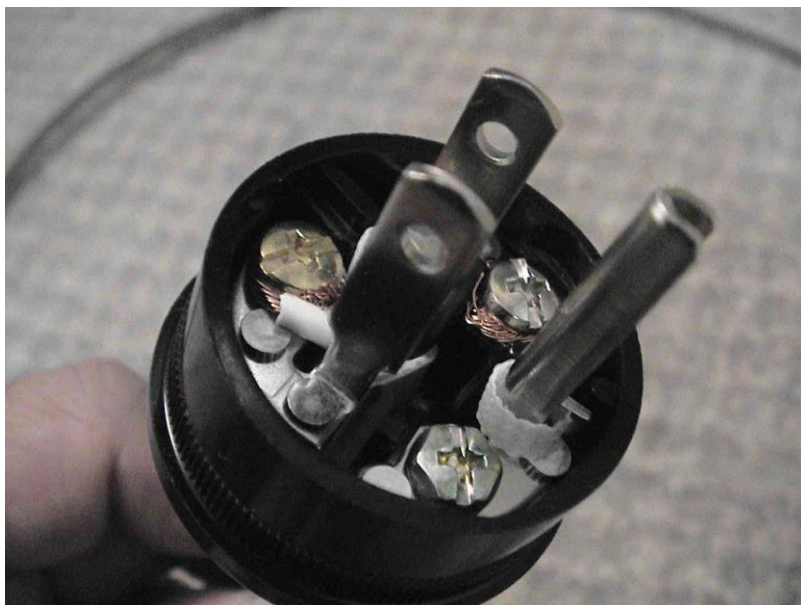
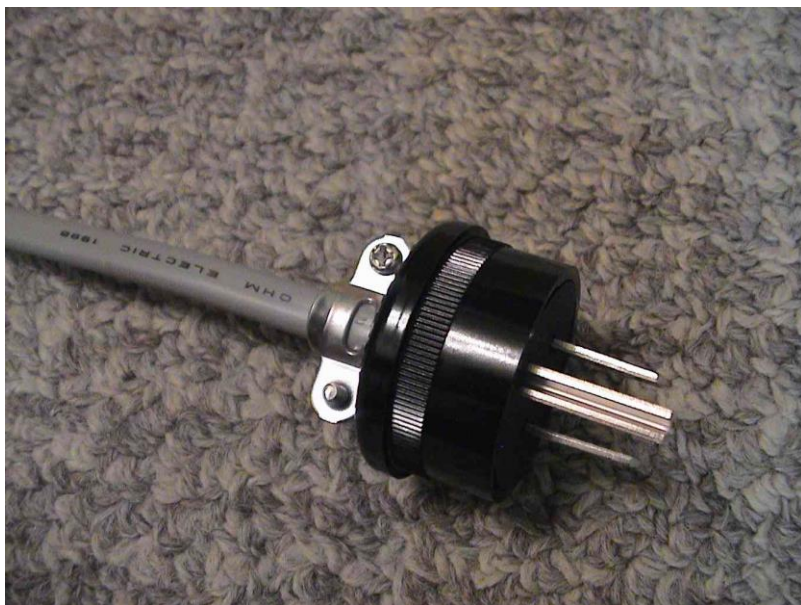
ついでに、アナログプリアンプの電源コードと、プラグも、上記の 3P タイプに交換しました。パワーアンプ用のゴム製のものよりさらにお安い、ベークモールド型のもので、缶ビールより安い♪ので2個買いました。もうひとつは DAC のプラグに適用。このプラグは背の低い円盤型をしています。キャプタイヤコードのビニール被服をがっちりくわえこむ金具が根元についていて、芯線をビス止めした部分に力が加わらないようになっています。ビス止め部分はプラグの歯と一体の金具に芯線が押し付けられるようになっていて、これも見た目の構造が気に入って買い求めました。太い芯線が弾けてしまわないよう、よく撚った上でビスに巻き付け、締め付けました。

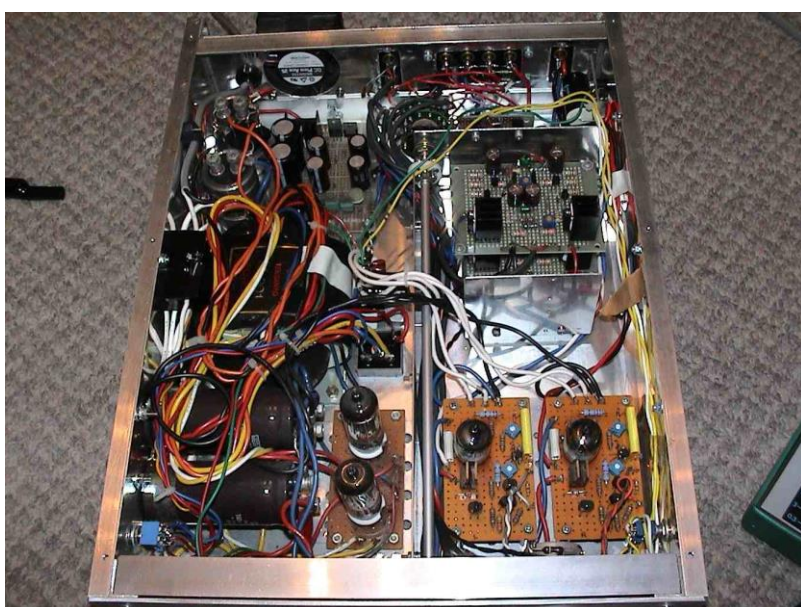
自作当初から使っていたアナログプリアンプの引き出し AC コード(普通の並行ビニールコード)をキャプタイヤコードに変更。シャシの中に引き込んで、ハンダ付けで中継。4年ぶりにシャシを開腹しましたので、ついでに中の様子を久々にチェック。K 式ベーク基板の色が 5670W の熱で若干濃く(焦茶色っぽく)なっている。うーむ、DC バランスを見てみよう、と思って、テスタを当てましたが、4年前調整時とほとんど変わらず零ボルト近辺に納まっています。終段の 5670W が十分枯れたせいか、ハイブリッドとした半導体式前段差動部分が安定なのか、理由は不明ですが、嬉しいことだ。安定動作で安心第一♪
